ARQUEOLOGIA URBANA

EXCAVACIONES ARQUEOLOGICAS EN LA IMPRENTA CONI (PERU 684)

Presentación de los trabajos de la primera temporada (1989)

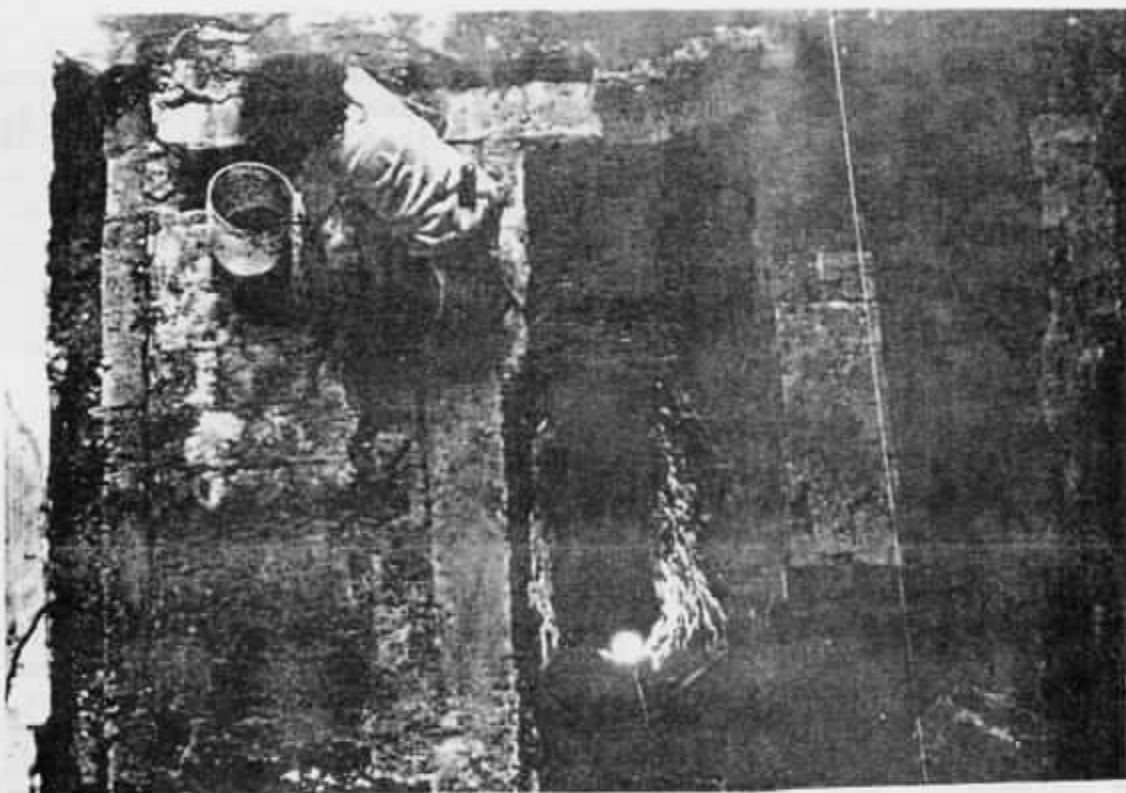
3. Cuadrícula excavada hasta el nivel estéril original, a través de los rellenos del siglo XIX y a un lado el piso de la imprenta.

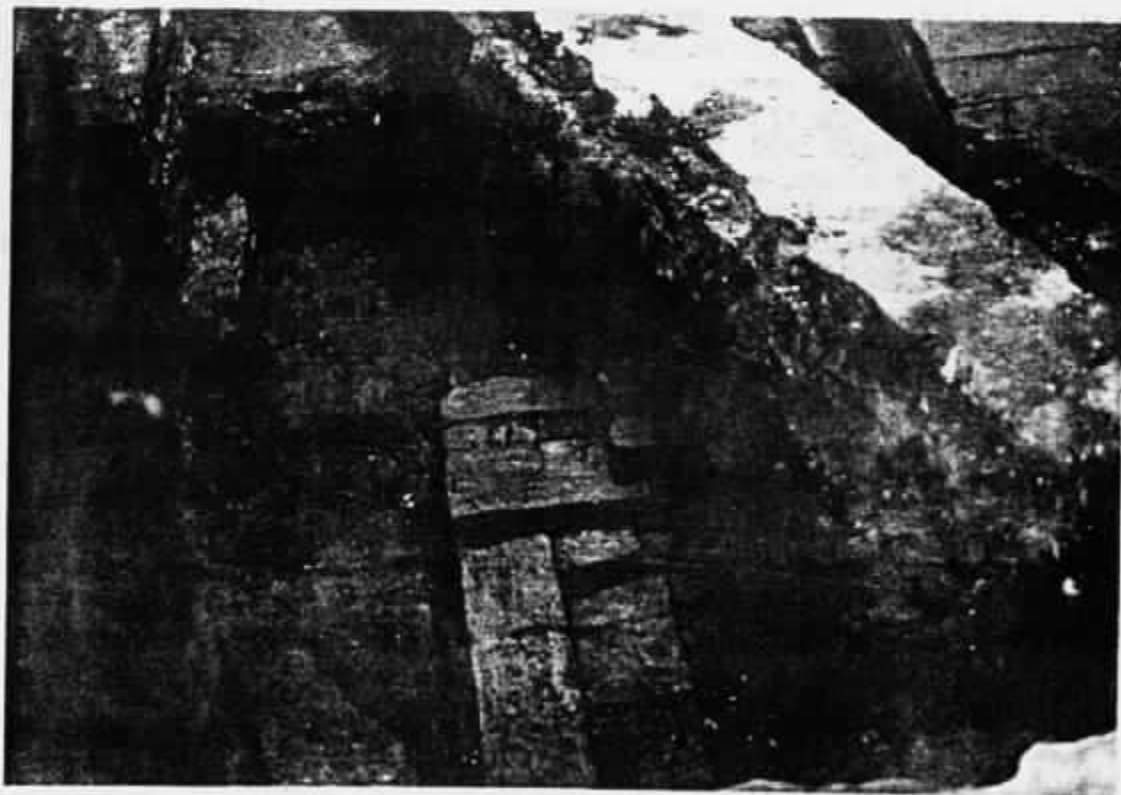
8. Restos de una pared desmantelada al construirse el albañal de la habitación N° 2.

El hecho de que estas instalaciones sean atribuibles a la Imprenta, se basa no sólo en que se rompió el piso anterior para colocar las, sino también en que los ladrillos que se levantaron del piso, de una pared y su cimiento, fueron reusados. Pero sólo alcanzaron para la parte inferior del albañal, por lo que el resto fue hecho con ladrillos nuevos de menor tamaño. Al terminarse esto, fue todo cubierto por una capa de cal con cemento, que tapó incluso en parte el polvo de ladrillo de los costados. Los muros perimetrales de la habitación no tienen cimientos, ya que sólo son tabiques de cerramiento apoyados sobre el piso antiguo. Están contruidos con los ladrillos de ceniza y escoria volcánica comunes en el siglo pasado.
